Оценка эффективности различных методов установки
фотолюминесцентных материалов на лестницах для эвакуации людей из
офисных зданий

IRC-RR-232

G. Proulx, N. Benichou, J.K. Hum и K.N. Restivo

6 июля 2007

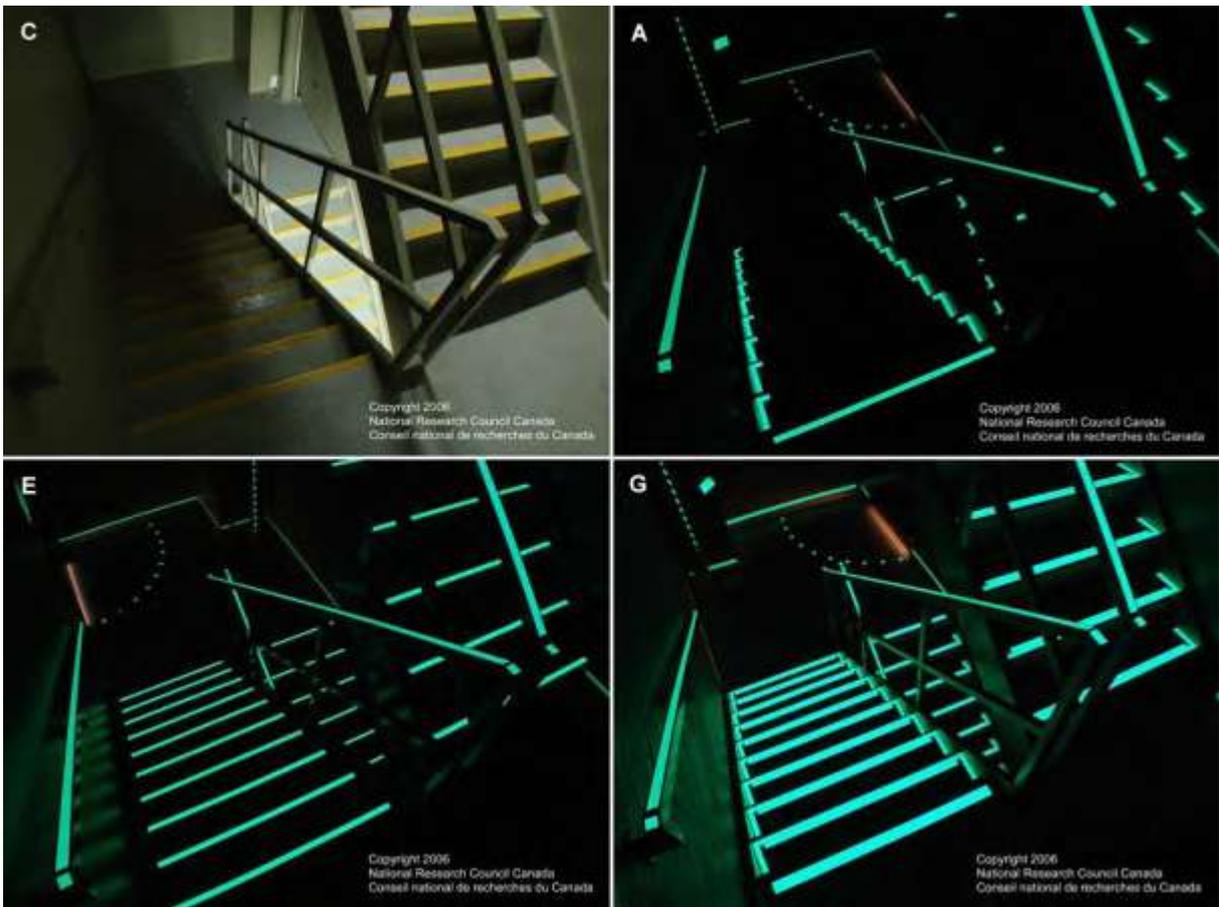
Рисунок. Четыре исследуемых метода установки маркировки на лестнице

Дизайн исследования подразумевал использование четырех лестниц без окон (рисунок ниже). На трех лестничных проемах был установлен фотолюминесцентный материал: лестница А имела маркеры в углах каждой ступеньки, в форме буквы «L» и маркировку перил. Каждая ступенька маркировалась базовым методом в соответствии с требованиями местного закона №26 Нью-Йорка для существующих зданий. Дополнительная маркировка ступеней этим законом не регламентирована. Лестница Е соответствовала требованиям для новых зданий г.Нью-Йорка: непрерывная маркировка ступенек фотолюминесцентной лентой шириной 2,54 см по краю и маркировка перил. Лестница G представляла собой комбинацию маркировки с формой L, маркировку перил и непрерывную разметку шириной 2,54 см по краю каждой ступеньки. Эту маркировку было предложено сделать по рекомендации главного архитектора Департамента строительства г.Нью-Йорка, который проверял установку всех фотолюминесцентных материалов. Лестница С не имела фотолюминесцентной маркировки, но имела освещение, пониженное до среднего уровня 37 люкс, что соответствует аварийному освещению. В рамках нашего исследования эта лестница считалась контрольной.

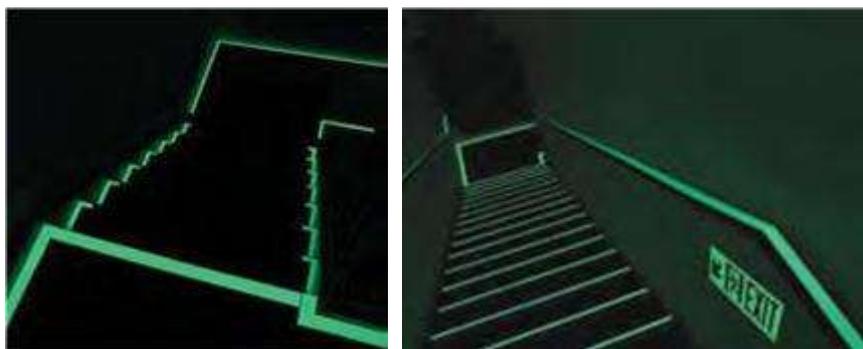
Рисунок 1. Примеры фотолюминесцентных маркеров безопасности на лестничном проеме [4]

Фотолюминесцентный материал имеет несколько применений. Наиболее перспективное его использование в пожарной безопасности – нанесение маркеров безопасности на таблички выхода, двери, обозначение траектории движения и препятствий, а так же других объектов, что обеспечит систему безопасной эвакуации. В случае отключения света, причиной которого может явиться нарушения электроснабжения или пожары, фотолюминесцентные маркеры безопасности, в виде линий, рисунков и других символов безопасности может помочь в эвакуации, направляя людей к более безопасным местоположениям (рисунок 1).

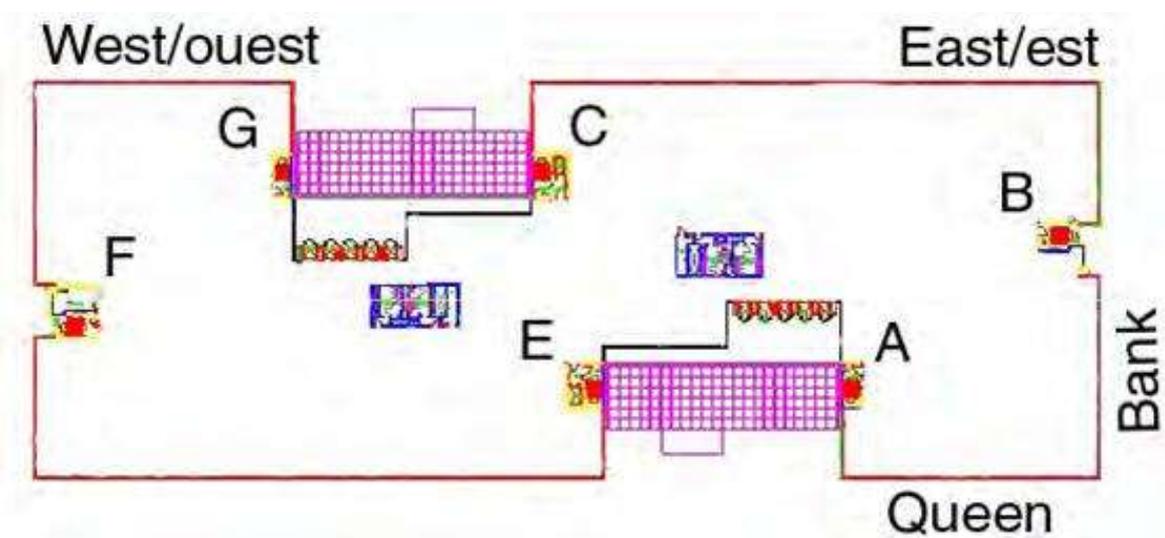
Рисунок 3. Местоположение лестничных проемов

В здании имеется 11 этажей офисного пространства и 2 этажа коммерческого. Таким образом, строение обеспечивает эвакуацию людей с 13 этажей вниз, до уровня улицы (так же имеется один подземный коммерческий этаж, цокольный этаж и 3-х уровневая парковка, с лестницей, ведущей на уровень улицы и отделенной от лестничного проема той части здания, которая расположена над поверхностью; описанные строения в исследовании не входили). Площадь каждого офисного этажа составляет около 8000м² и имеет как свободную планировку, так и деления на зоны. Среднее число сотрудников на один этаж – 400. Здание имеет 6 геометрически одинаковых лестничных проемов, 4 из которых не имеют окон (рисунок 3). Ширина каждого проема – 1,1 м, перила имеют квадратное сечение и расположены по обе стороны от лестницы. Все лестничные проемы выходят непосредственно на улицу. В здании С.Д.Howe располагаются сразу несколько государственных офисов федерального значения, среди них: Министерство промышленности Канады, **общего аудита**, Канадского космического агентства и Министерство общественных работ и государственных служб Канады. Таким образом, имелись все необходимые условия для проведения запланированного исследования.

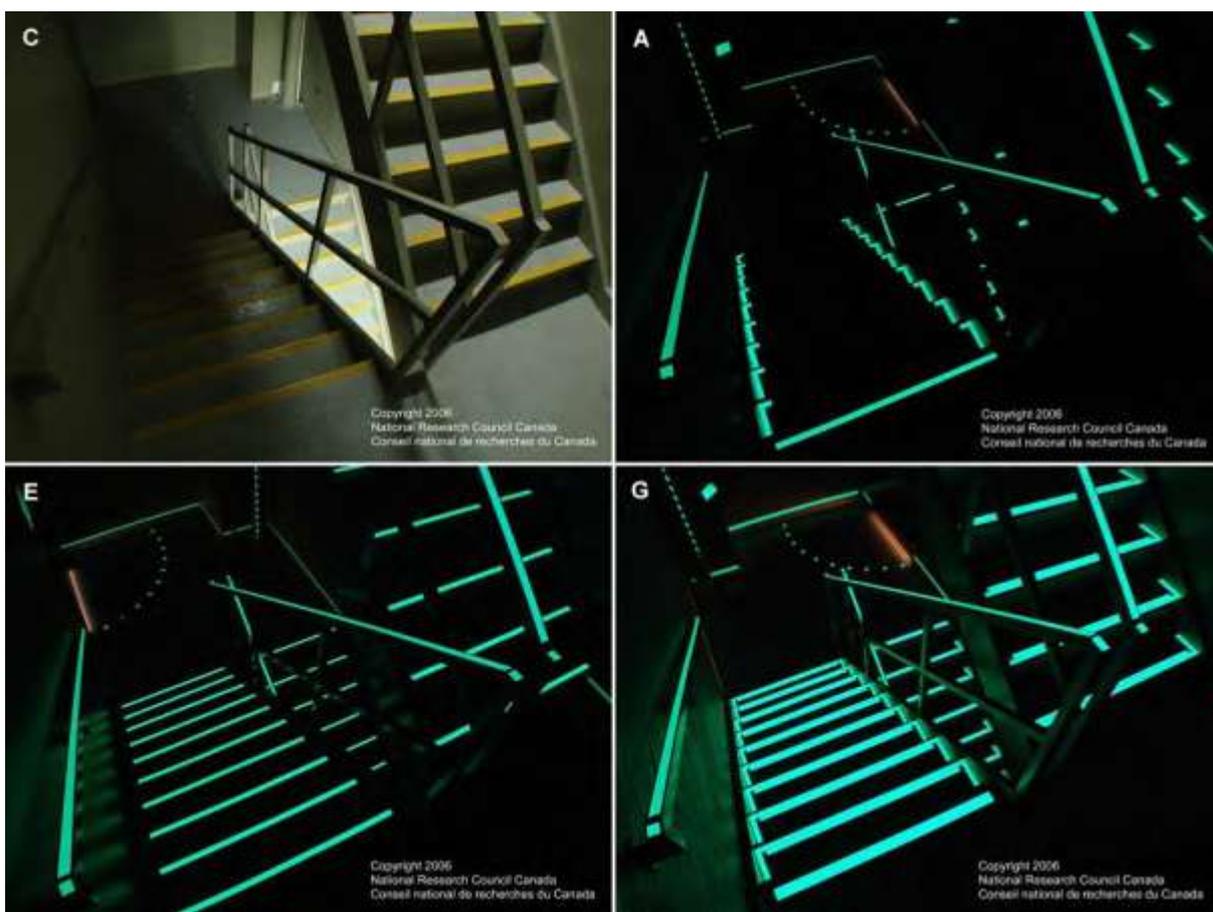
Рисунок 9. Тестируемые лестничные проемы

котором описываются единицы измерения аварийного освещения). Этот лестничный проем был выбран в качестве контроля. На рисунке 9 представлены, описанные выше, методы маркировки фотолюминесцентным материалом.

Фотолюминесцентные материалы в форме точек были так же расположены в виде полукруга около каждой двери на лестничных площадках. Эти маркеры были

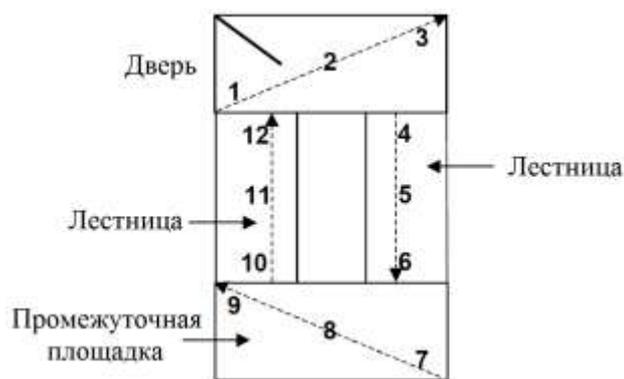
Рисунок 10. Положение областей лестнице, тестируемых на освещенность

(Всего между каждыми этажами было проведено 12 измерений: по три на площадке с дверью (1-3) и на промежуточной лестничной площадке (7-9) и по одной на первой, последней и средней ступеньках каждой лестницы (4-6 и 10-12))

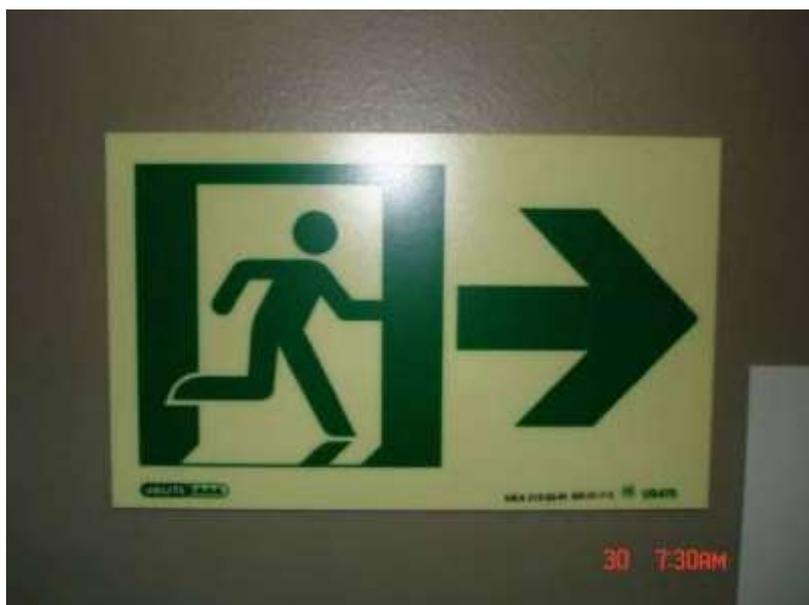
Рисунок 19. Указатель направления движения с символом «бегущий человек»

Среди тестируемых лестничных проемов было обнаружено достоверное различие по такому показателю, как видимость табличек, указывающих направление движения ($\chi^2 = 37,183(9)$, $P < 0,001$). Лестницы С и G достоверно не отличались ($\chi^2 = 3,59$, ns), но данные по ответам респондентов указывают на то, что эти таблички были менее заметны, чем на проемах А ($\chi^2 = 7,32$, $P < 0,05$) и Е ($\chi^2 = 26,03$, $P < 0,05$). На рисунке 19 изображен пример указателя движения из фотолюминесцентного материала. Он сочетает в себе символ «бегущего человека» и стрелку. Эти таблички находились на каждой площадке лестничных проемов, в которых были установлены ФЛМ.

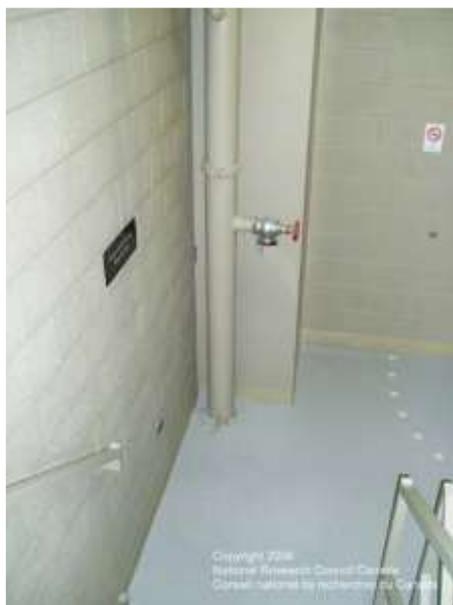
Рисунок 21. Препятствие в виде водяной трубы на лестничном проеме С

Не было обнаружено статистически значимых отличий по таким показателям, как обозначение препятствий ($\chi^2 = 10,751(9)$, ns), промежуточных площадок ($\chi^2 = 14,458(9)$, ns) и конечного выхода ($\chi^2 = 12,304(9)$, ns). Все указанные маркеры были одинаковы на всех лестницах с ФЛМ. На лестничном проеме С отсутствовало обозначение водопроводной трубы, которая находилось в углу каждой лестничной площадки. Несмотря на то, что она могла служить серьезным препятствием, респонденты, не заметили отсутствие маркировки на ней (рисунок 21). Возможно, что отсутствие в анкетах комментариев по этому поводу было связано с тем, что никто из респондентов не испытал серьезных трудностей с этим объектом. Маркировка промежуточных площадок была фотолюминесцентной, располагалась на трех тестируемых лестницах с ФЛМ; в случае лестницы С был использован стандартный вариант. Респонденты не заметили, чтобы кто-то из эвакуировавшихся вернулся, или даже сделал попытку вернуться на эти площадки в ходе учений по эвакуации. Конечный выход в случае трех лестниц с ФЛМ был отмечен фотолюминесцентной маркировкой: дверная коробка (шириной 2,54 см), дверная фурнитура и табличка «конечный выход». Т.к. последний пролет лестниц был полностью освещен, а дверь была автоматически зафиксирована в открытом состоянии сразу после того, как первый человек, который покинул здание, открыл ее, не было отмечено, что лестничному проему С не хватало какой-либо дополнительной маркировки.

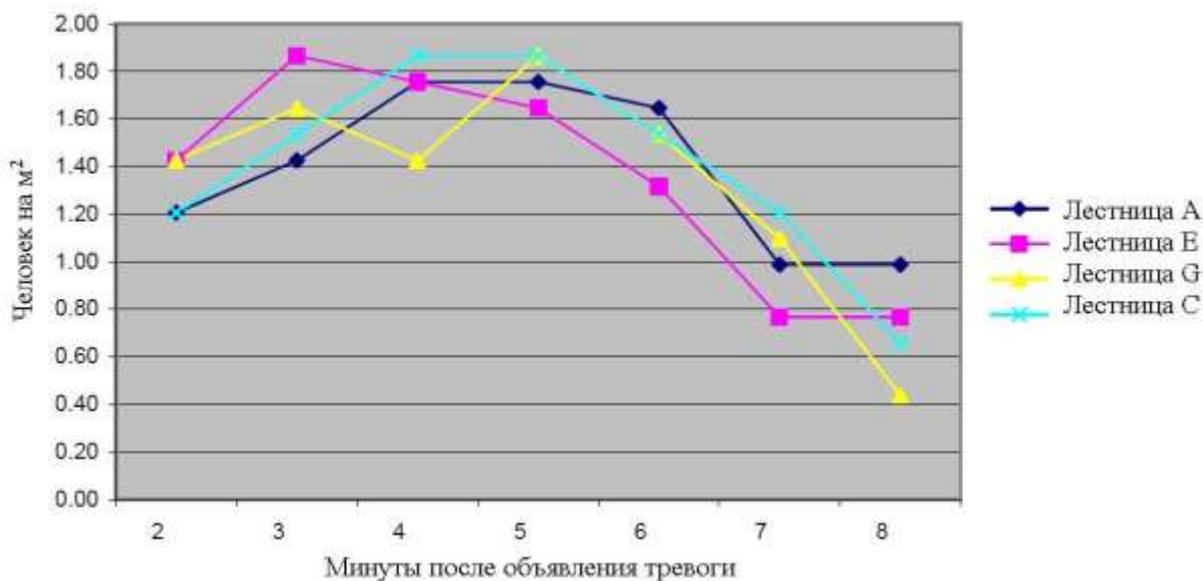
Рисунок 22. Плотность эвакуирующихся в зависимости от времени после включения аварийной тревоги

В ходе эвакуации на лестнице Е наблюдалась высокая плотность толпы, а так же наименьшая среди тестируемых лестничных проемов скорость движения людей. Это может навести на мысль, что увеличение плотности эвакуирующихся приводит к снижению скорости, с которой они спускаются по лестнице. Однако лестничный проем С имел такую же плотность, как и проем Е, но так же и наибольшую скорость движения людей. В случае лестничного проема А наблюдалась наименьшая плотность эвакуирующихся. Наибольшую скорость движения показали лестничные проемы А и С. Несмотря на то, что применение статистических методов указывает на схожесть тестируемых лестничных проемов, только на основании этих расчетов трудно делать однозначные выводы. На полученные данные можно посмотреть и с другой стороны. На рисунке 22 приведены значения по плотности эвакуирующихся на каждой лестнице в зависимости от времени прошедшего после начала тревоги. Полученные зависимости указывают на то, что лестницах А, G и С оцениваемый показатель начинается с некоторой средней величины и достигает своего максимума через 5 минут после включения аварийной тревоги. В случае лестницы Е пик плотности наступает уже через 3 минуты. Это говорит о том, что лестничный проем Е был насыщен эвакуирующимися значительно раньше остальных тестируемых лестниц. Это так же может помочь объяснить, почему лестница Е показала наименьшую, среди всех тестируемых проемов, среднюю скорость движения людей. Таким образом, в отдельно взятый момент на лестницу Е входило большее, чем случае других проемов, количество людей, что приводило к высокой их плотности и, как следствие, снижению скорости их движения.

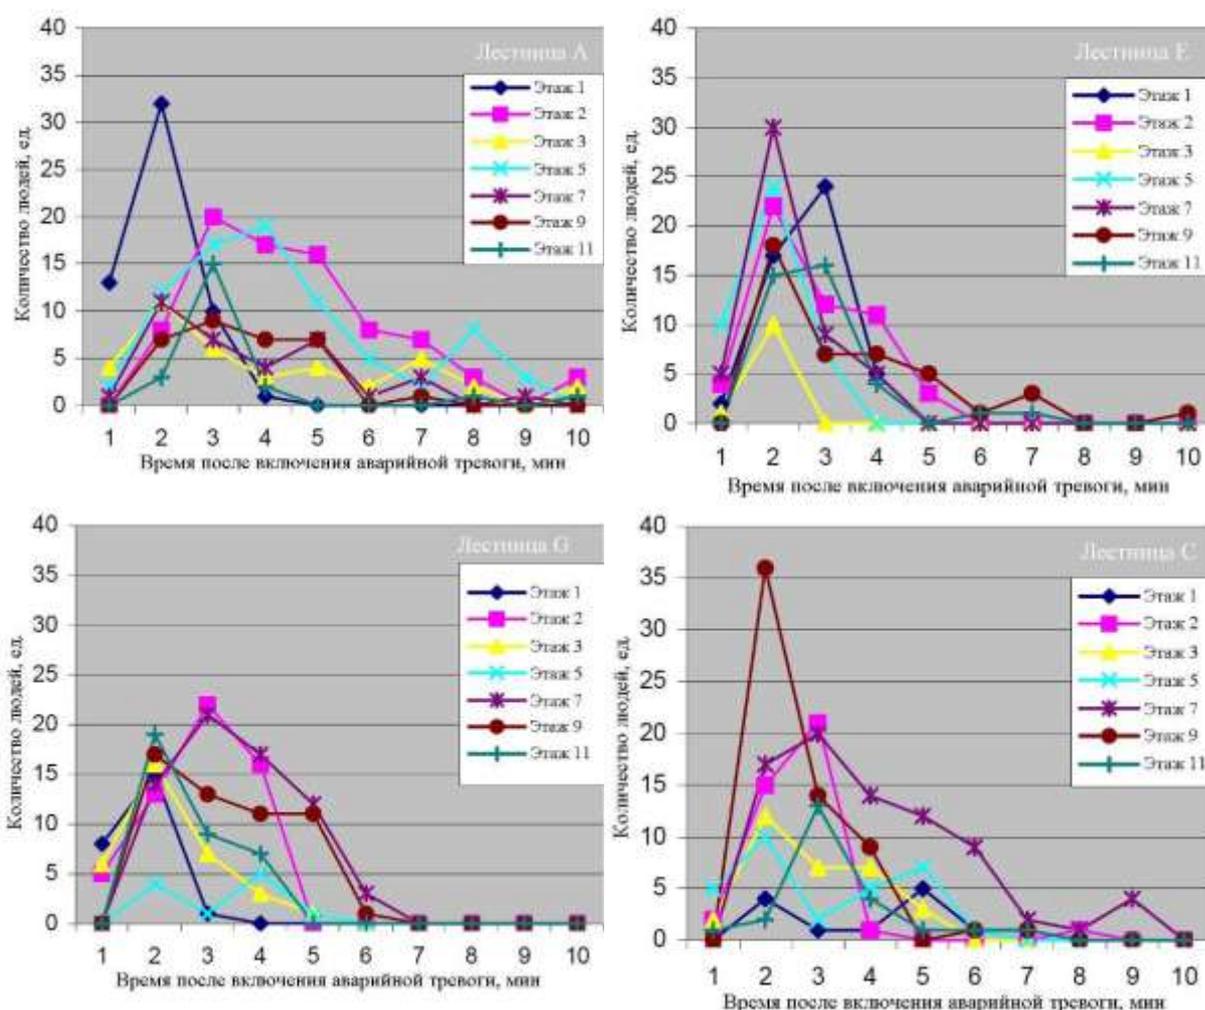
Рисунок 23. Число эвакуировавшихся, входивших на лестничную площадку на каждом этаже

Как можно отметить из рисунка 23 количество людей, входивших на лестницы А, С и G на каждом этаже выше в начале эвакуации, с последующим спадом. Однако в случае лестничного проема Е это количество было максимальным на 2-3 минутах после включения аварийной тревоги, этот более ранний пик сопровождался и более быстрым снижением. Это означает, что лестница Е подверглась серьезной нагрузке, которая подразумевает в себя скопление большого количества людей, за короткий промежуток времени.

первый из эвакуировавшихся вошел на лестничную площадку в 10:35:58, последний – в 10:42:08. Для лестницы G разница составила 4 мин. 54 сек, время первого человека, достигшего входа на лестницу, было 10:35:54, последнего – 10:40:48. Так же отметим, что на лестнице E были замечены двое, спускавшихся по ней значительно медленнее остальных. Они вошли на лестничные площадки в 1 мин. 41 сек. и 2 мин. 31 сек. соответственно. Если для лестничного проема E оценить разницу во времени первого и последнего вошедшего на лестничную площадку и исключить из выборки двух указанных людей то значение составит 3 мин. 39 сек.

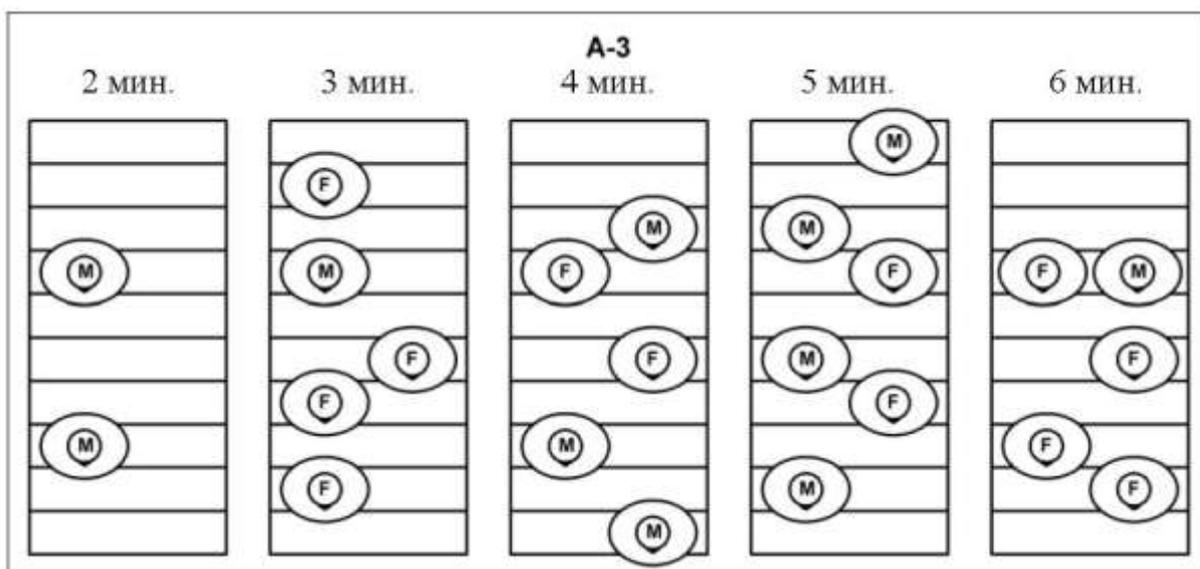
Рисунок 24. Схема расположения эвакуировавшихся на 3-ем этаже лестнице А через 2, 3, 4, 5 и 6 минут после включения аварийной тревоги

На основании данных видеозаписей можно отметить, что большинство эвакуировавшихся не были встревожены и чувствовали себя комфортно в условиях, когда их окружали фотолюминесцентные материалы. На всех лестничных проемах, оборудованных ФЛМ, были слышны некоторые тревожные возгласы, такие как «Вау» и «Здесь мало света». Один из эвакуировавшихся так прокомментировал видимость: «Ты не можешь различить людей, все, что ты видишь – лестница». В целом комментарии, касавшиеся ФЛМ, были позитивными. Большинство участников эвакуации не выражали открыто свою реакцию, а просто следовали с остальным потоком эвакуирующихся.

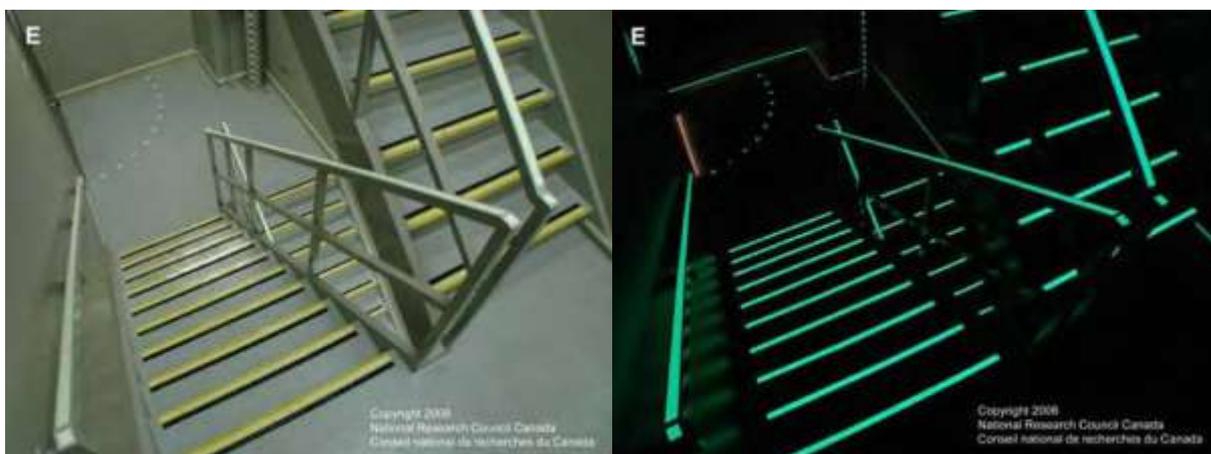
Рисунок 25. Лестничный проем Е при нормальном освещении и в условиях полной темноты

Отметим, что каждый из респондентов спускался только по одному из лестничных проемов. Поэтому, ответы, которые они давали, относились только к конкретному методу установки ФЛМ. Т.к. количество возвращенных участниками эвакуации опросных листов было достаточным, можно сделать заключение, что лестничный проем Е получил наилучшую оценку среди четырех тестируемых лестниц. Она изображена на рисунке 25: при полноценном освещении и в условиях темноты, с которой с которой в ходе эвакуации столкнулись служащие здания.
